## **Parecer Técnico**

**Assunto: Análise prévia para verificação de estado de conservação para possível abertura de processo de restauração do Bem Paisagístico “Praça Cesário Alvim”, situado no distrito sede do referido Município.**

**Data: 14 de janeiro de 2016**

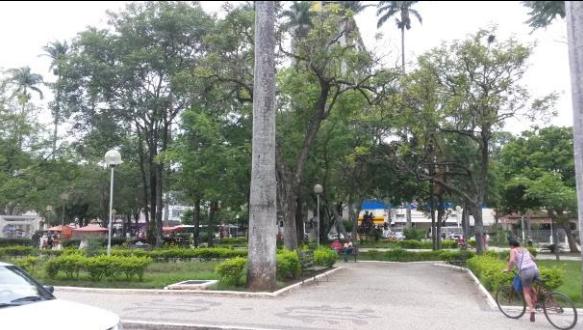
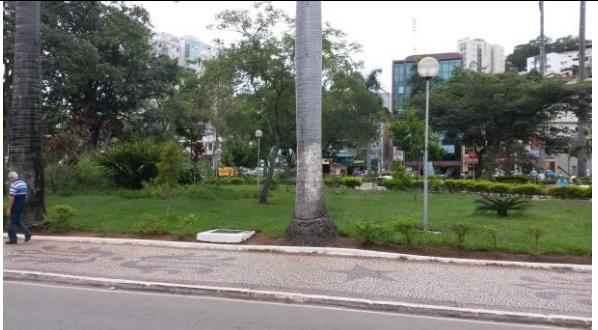
- Os elementos vegetais, em geral, não possuem harmonia estética entre si. Percebe-se que estes foram sendo cultivados sem respeitar um projeto inicial, denotando intervenções diversas que acabaram por gerar um “emaranhado” desconforme de componentes paisagísticos. Gramíneas, herbáceas e arbustos muitas vezes concorrem entre si e até mesmo estão cultivados em locais impróprios para o seu desenvolvimento normal. Algumas árvores, além de possuírem desconformidade estética com o conjunto, devem passar por análise biológica por apresentarem estar em estado de deterioração.

Vista parcial da Praça: algumas árvores aparentam estado de deterioração.	Vista parcial da Praça: arbustos que deveriam conformar uma "cerca viva" apresentam precário estado de conservação.

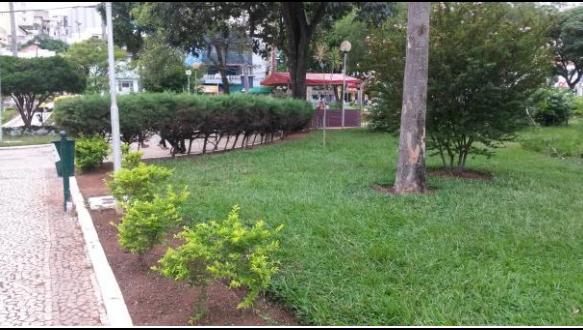
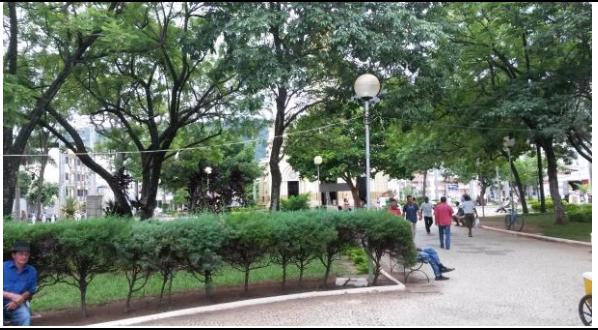
- Os sistemas elétricos, hidráulicos e de drenagem pluvial ou estão obsoletos, ou inexistem ou apresentam desconformidade com o conjunto e com as atuais demandas de uso deste equipamento urbano, como também demandas ambientais e de matrizes energéticas que atualmente se impõem à toda a sociedade.

Vista parcial da Praça: arbustos que deveriam conformar uma "cerca viva" pertencentes a momentos distintos de cultivo.	Vista parcial da Praça: instalações elétricas improvisadas oferecendo risco aos usuários e comprometendo a estética da Praça.

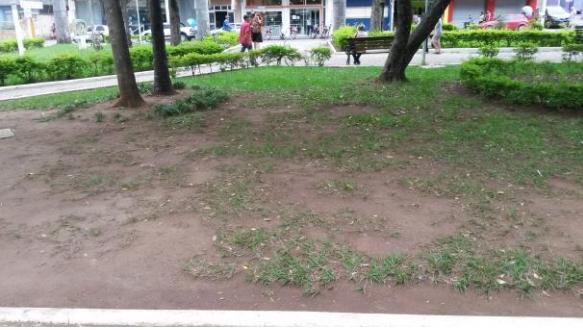
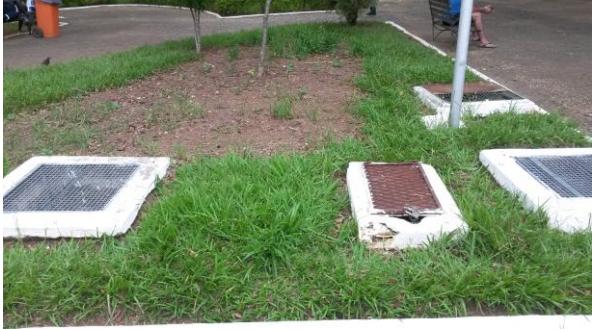
Detalhe da Praça: Gramíneas cultivadas em local de intenso sombreamento comprometendo o seu pleno desenvolvimento.	Detalhe da Praça: Caixas de iluminação das palmeiras imperiais e caixa de energia elétrica em desconformidade estética com o conjunto. Ao fundo solo exposto sem elementos paisagísticos.

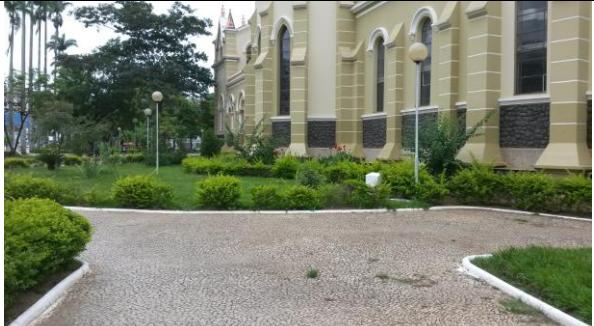
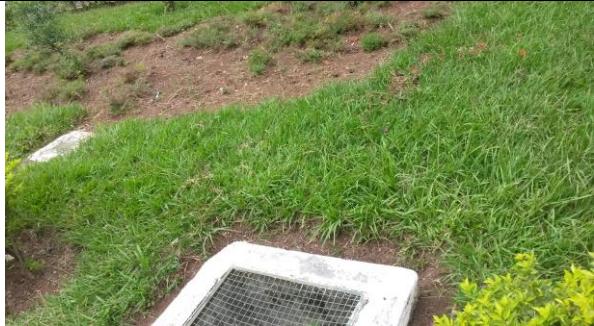
Vista parcial da Praça: porção no entorno da Catedral com elementos vegetais sem cuidado e em desconformidade estética.	Detalhe da Praça: Caixas de iluminação das palmeiras imperiais e caixa de energia elétrica em desconformidade estética com o conjunto. Ao fundo solo exposto sem elementos paisagísticos.

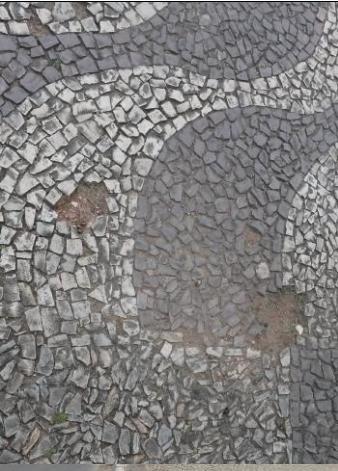
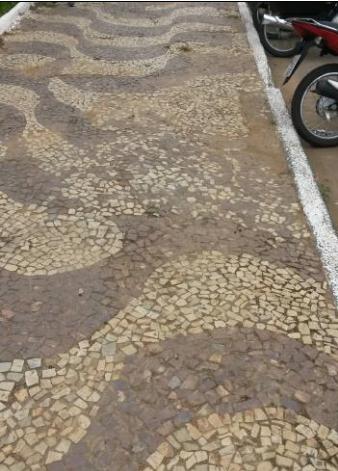
- A maioria dos monumentos contidos na praça estão em estado de abandono e deterioração.
- O piso da praça, em pedra portuguesa, apresenta perda de materiais, descaracterização das figuras decorativas que o compõem, irregularidades (afundamentos) e precário sistema de drenagem para águas pluviais. As rampas de acessibilidade não seguem as normas da ABNT. Na margem aos fundos da Catedral o traçado original da Praça foi descaracterizado havendo um acréscimo ao mesmo para oferecer um “platô” para estacionamento de viatura policial.

Detalhe da Praça: Mosaico com uso de material.	Detalhe da Praça: Mosaico com uso de material.

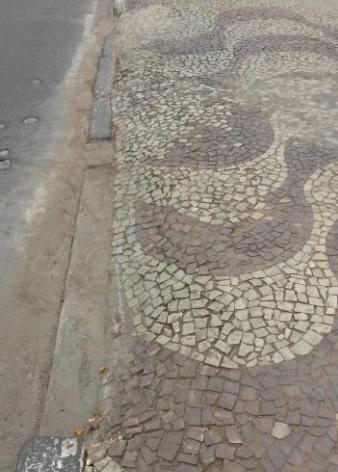
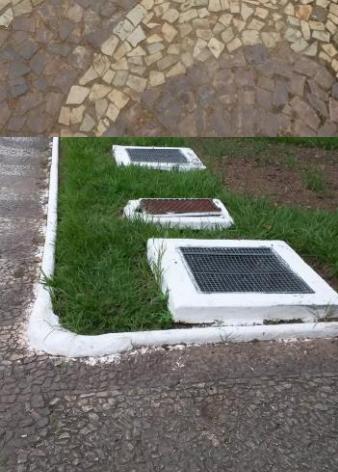
Detalhe da Praça: Mosaico com uso de material.	Detalhe da Praça: Mosaico com uso de material.

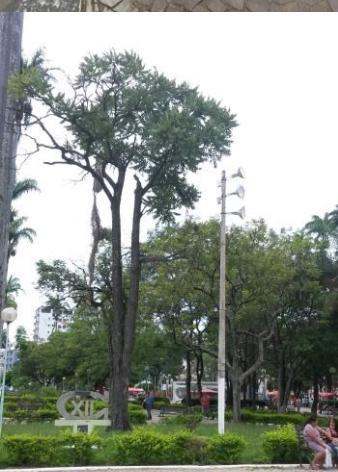
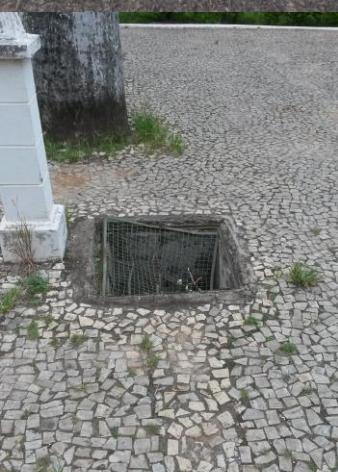
Vista parcial da Praça: instalações comprometendo a estética da Praça.	Detalhe da Praça: Caixas de iluminação das palmeiras imperiais instaladas em intervenção recente, em desconformidade estética com o conjunto, oferecendo risco aos usuários e comprometendo a estética da Praça.

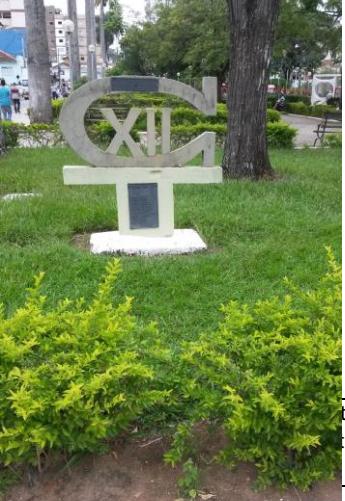
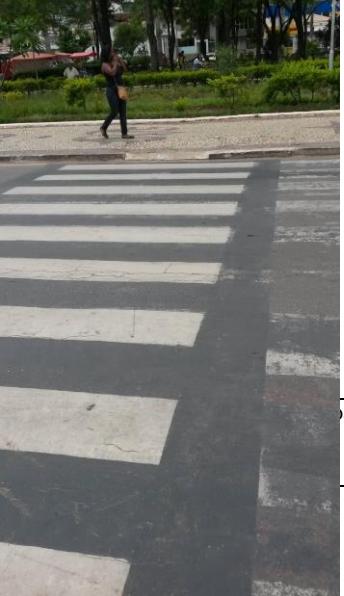
Detalhe da Praça: estado de abandono. Praça.	Detalhe da Praça: estado de abandono. Praça.
