| RELATÓRIO FOTOGRÁFICO | |
| OBJETO: Reforma do CRAS – Santa Cruz | LOCAL:<br>Tv. São Vicente de Paula, nº 55 – Caratinga/MG |

Data da Vistoria: 28 de abril de 2026

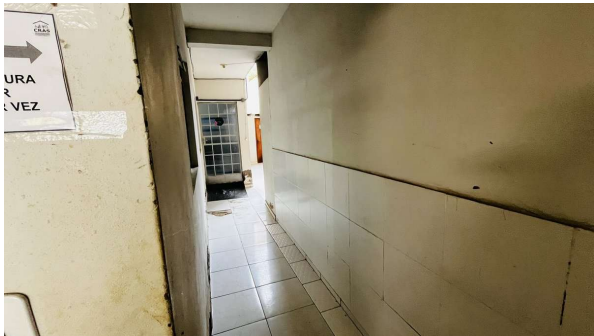
| RELATÓRIO FOTOGRÁFICO | |
|---|---|
| <b>Descrição:</b> Circulação interna — corredor estreito com revestimento cerâmico em meia altura, paredes com manchas de umidade e desgaste. | <b>Descrição:</b> Corredor — vista de baixo do piso, com presença de mancha escura no rodapé indicando umidade ascendente; revestimento cerâmico antigo. |

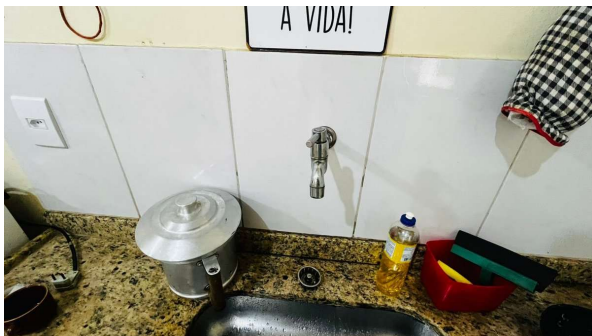
| RELATÓRIO FOTOGRÁFICO | |
|---|---|
| <b>Descrição:</b> Refeitório — armários, geladeira, mesa redonda com cadeiras; ambiente com pintura amarelada. | <b>Descrição:</b> Detalhe da pia da cozinha — torneira danificada, cuba inox, bancada em granito e revestimento cerâmico ornamental antigo (azulejo claro com listras douradas). |

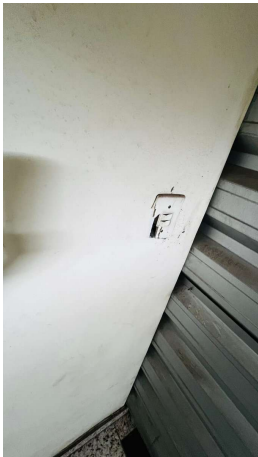
| RELATÓRIO FOTOGRÁFICO | |
|---|---|
| <b>Descrição:</b> Porta de banheiro — porta de madeira maciça com placa de identificação para Acessibilidade; abertura para circulação interna. | <b>Descrição:</b> Detalhe —tomada danificada. |

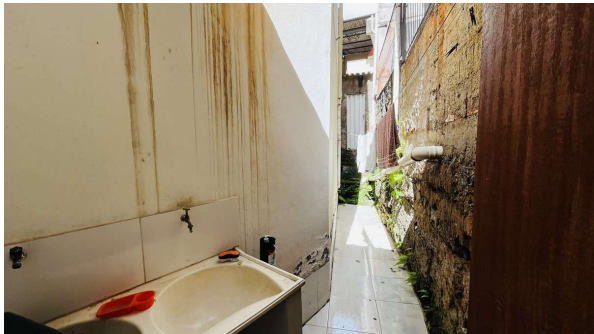
| RELATÓRIO FOTOGRÁFICO | |
|---|---|
| <b>Descrição:</b> Tanque externo — pia/tanque em louça branca em área aberta com vista para fundos do imóvel; parede com manchas de umidade e desgaste. | <b>Descrição:</b> Tanque/lavatório externo — louça com bacia para roupas; superfície com sujeira e marcas de uso. |

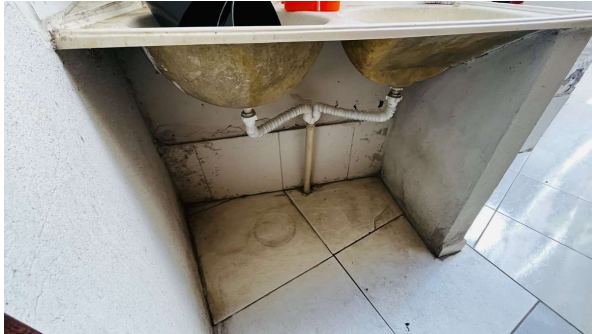
| RELATÓRIO FOTOGRÁFICO | |
|---|---|
| <b>Descrição:</b> Detalhe sob o tanque — tubulação hidráulica em PVC, manchas de umidade no piso e revestimento cerâmico desgastado. | <b>Descrição:</b> Tanque interno — louça/granito em ambiente de serviço, com balde plástico, materiais de limpeza e tomada elétrica próxima. |

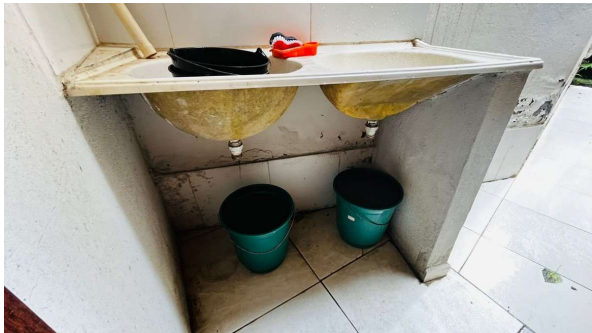
| RELATÓRIO FOTOGRÁFICO | |
|---|---|
| <b>Descrição:</b> Detalhe hidráulico — sifão e tubulação em PVC sob caixa d'água plástica; piso e parede em revestimento cerâmico antigo. | <b>Descrição:</b> Bancada com cubas — duas cubas em alvenaria sob bancada plástica, com baldes plásticos e marcas de umidade na junção piso/parede falta sifão. |

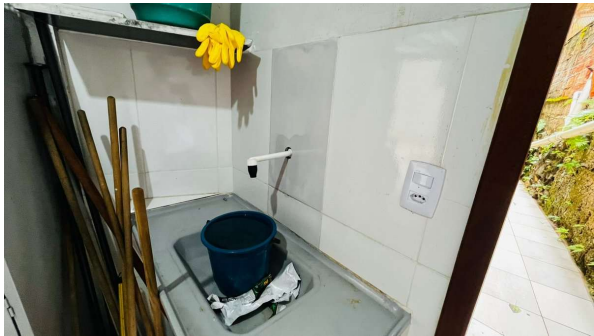
| RELATÓRIO FOTOGRÁFICO | |
|---|---|
| <b>Descrição:</b> Área de limpeza — bancada com cuba plástica, balde azul e materiais de limpeza armazenados; revestimento cerâmico antigo nas paredes. Torneira a ser substituída. | <b>Descrição:</b> Salão de atividades— espaço decorado com painéis temáticos, cadeiras, mobiliário escolar e cobertura metálica. |

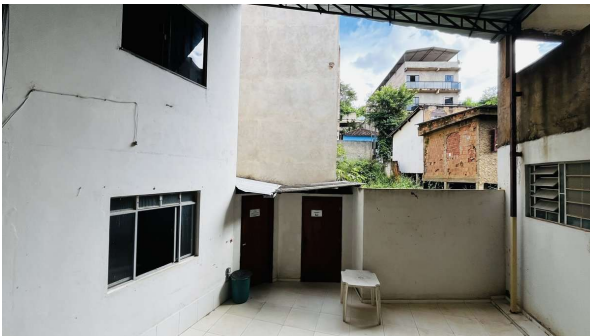
| RELATÓRIO FOTOGRÁFICO | |
|---|---|
| <b>Descrição:</b> Pátio externo — piso cerâmico, banco/cadeira de apoio, paredes com manchas de umidade e cobertura em estrutura metálica; vista das edificações vizinhas. | <b>Descrição:</b> Cobertura — telhas tipo zinco/galvanizada e estrutura metálica de apoio em condição razoável; junção com parede em alvenaria. |

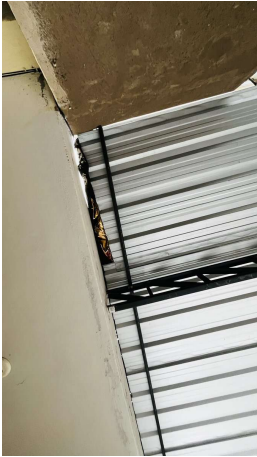
| RELATÓRIO FOTOGRÁFICO | |
|---|---|
| <b>Descrição:</b> Cobertura — detalhe de telhas trapezoidais com fragmento solto/quebrado e fissura na laje superior; risco de infiltração. | <b>Descrição:</b> Teto/forro com cabeamento — laje pintada com luminária central. |

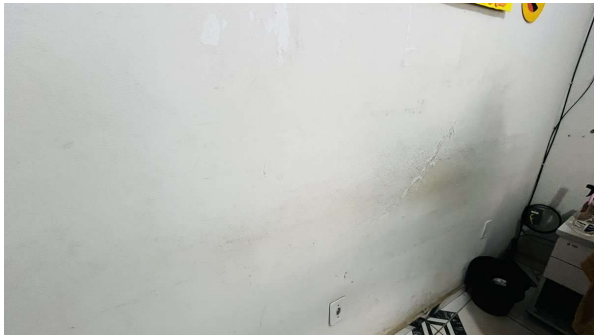
| RELATÓRIO FOTOGRÁFICO | |
|---|---|
| <b>Descrição:</b> Patologia — parede com manchas de umidade ascendente e deslocamento de pintura; piso cerâmico em condição regular. | <b>Descrição:</b> Patologia — parede com manchas escuras de umidade/mofo na junção piso-parede; vegetação interna decorativa. |

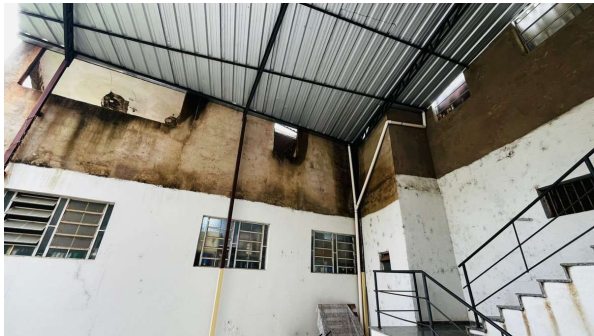
| RELATÓRIO FOTOGRÁFICO | |
|---|---|
| <b>Descrição:</b> Patologia estrutural — parede superior do salão com manchas extensas de infiltração e descolamento de reboco; estrutura metálica da cobertura visível. | <b>Descrição:</b> Sala em desuso — janela com cortina, parede com mancha extensa de infiltração e descolamento de reboco; mobiliário danificado armazenado. |

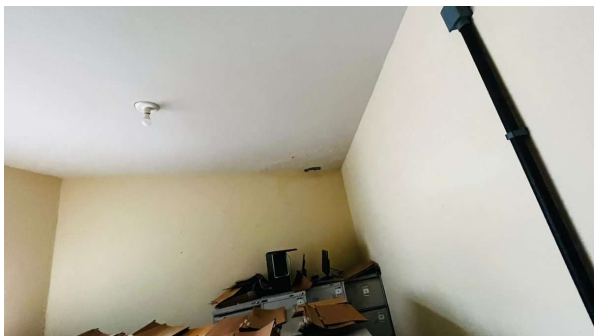
| RELATÓRIO FOTOGRÁFICO | |
|---|---|
| <b>Descrição:</b> Patologia no teto — mancha de umidade extensa no forro com indício de infiltração; arquivo metálico sob a área comprometida. | <b>Descrição:</b> Janela danificada — vidro com fissura/trinca em uma das folhas, esquadria metálica em condição regular. |

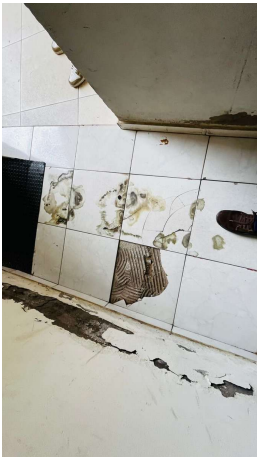
| RELATÓRIO FOTOGRÁFICO | |
|---|---|
| <b>Descrição:</b> Patologia em piso — revestimento cerâmico com sinais de descolamento e manchas de umidade; rodapé com falhas e pintura comprometida. | <b>Descrição:</b> Patologia extensa — parede com pintura descascada, presença de mofo na junção piso-parede e piso cerâmico danificado; necessita intervenção. |

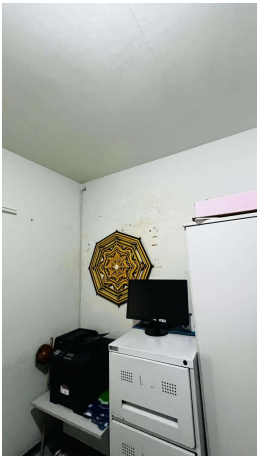
| RELATÓRIO FOTOGRÁFICO | |
|---|---|
| <b>Descrição:</b> Sala administrativa — mandala decorativa na parede, computador sobre arquivo metálico; parede com manchas escuras de mofo/umidade. | <b>Descrição:</b> Sala administrativa (outro ângulo) — mandala e arquivo; parede branca com manchas extensas de mofo no canto superior, indicando infiltração. |

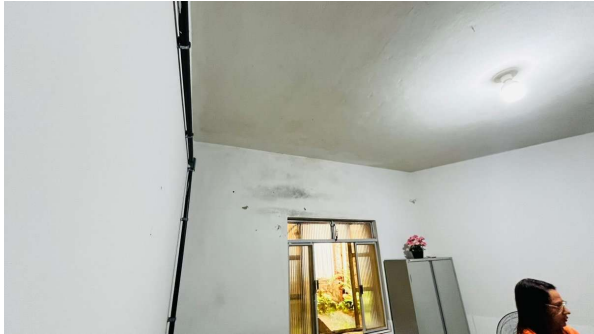
| RELATÓRIO FOTOGRÁFICO | |
|---|---|
| <b>Descrição:</b> Patologia teto/parede — mancha de umidade extensa no canto superior junto à esquadria de janela; risco de comprometimento estrutural. | |
