## Relatório Fotográfico

### **Bueiros Armcos no Município de Caratinga, 2025**

1. Referência do ponto: estrada do córrego Água Santa, próximo a Capela Nossa Senhora Aparecida, distrito de Dom Lara - MG

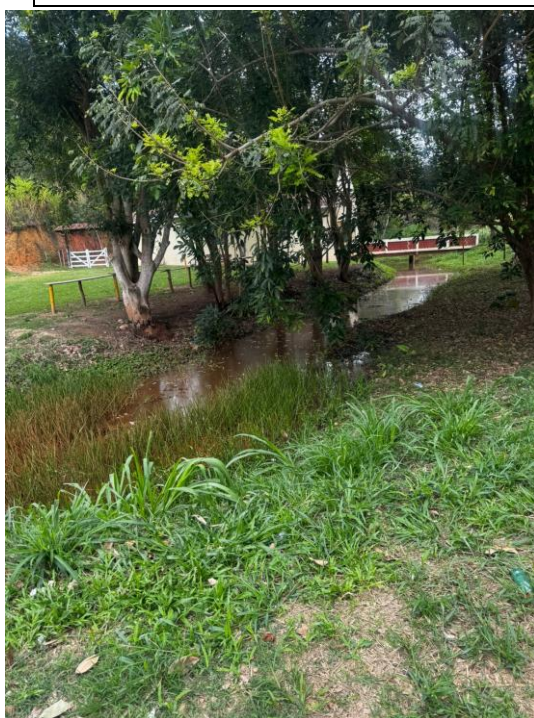
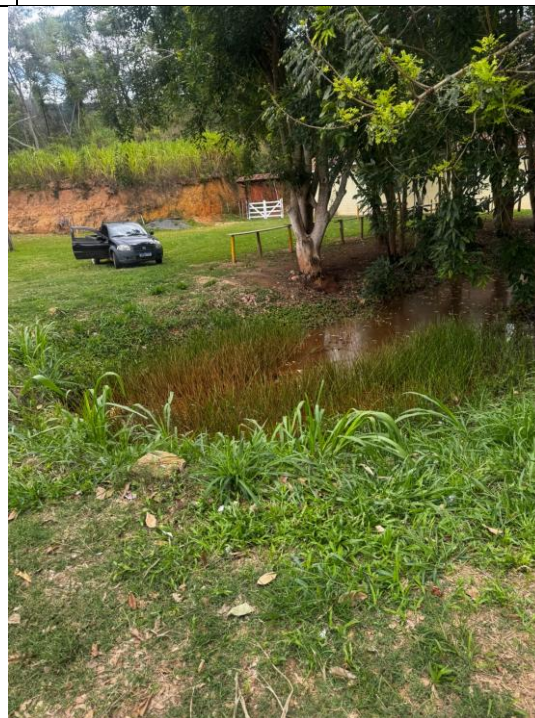
1

Observação: Transporte de produção agrícola, acesso ao Posto de Saúde atendimentos de aproximadamente 90 famílias. Sugerimos bueiro Armco de 2 metros de diâmetro e 06 m de comprimento (largura da estrada). Largura média do córrego 1,60m, Profundidade média do córrego 1,20m.
