## Relatório Fotográfico

### Bueiros Armcos no Município de Caratinga, 2025

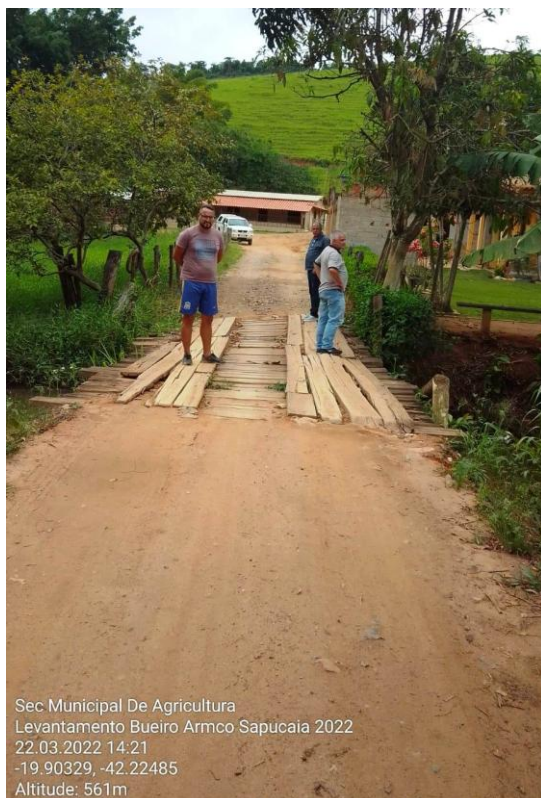
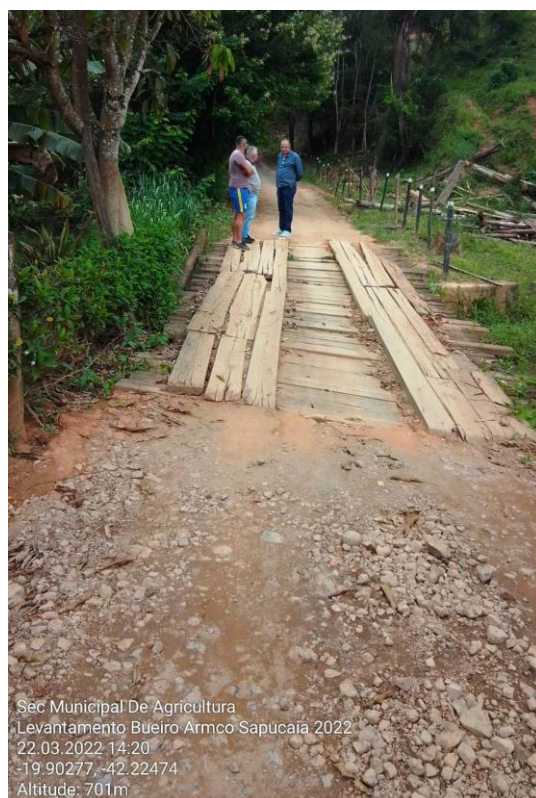
1

1. Referência do ponto: estrada do córrego São Pedro, próximo ao S.r. Geraldinho Cabeleireiro/Posto de saúde, distrito de Sapucaia Caratinga MG

S	W
-19.90329	-42.22485

Observação: Transporte de produção agrícola, acesso ao Posto de Saúde atendimentos de aproximadamente 90 famílias. Sugerimos bueiro Armco de 2 metros de diâmetro e 06 m de comprimento (largura da estrada). Largura média do córrego 1,6m, Profundidade média do córrego 1,2.

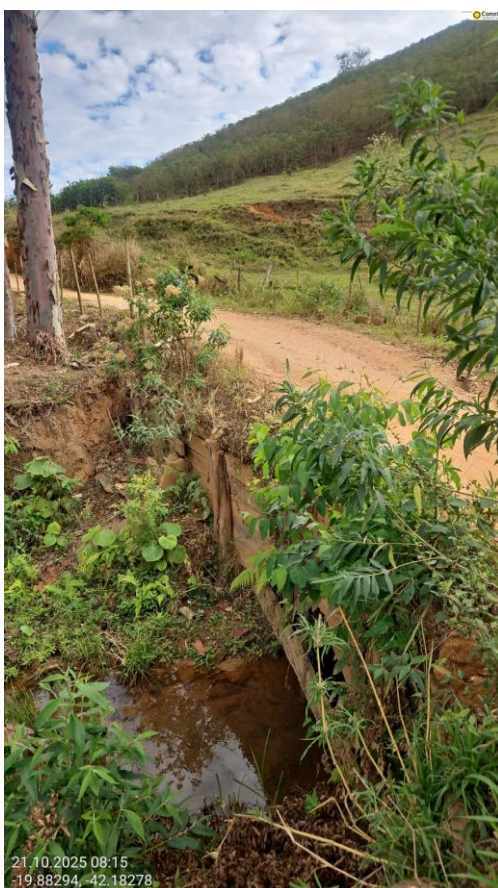
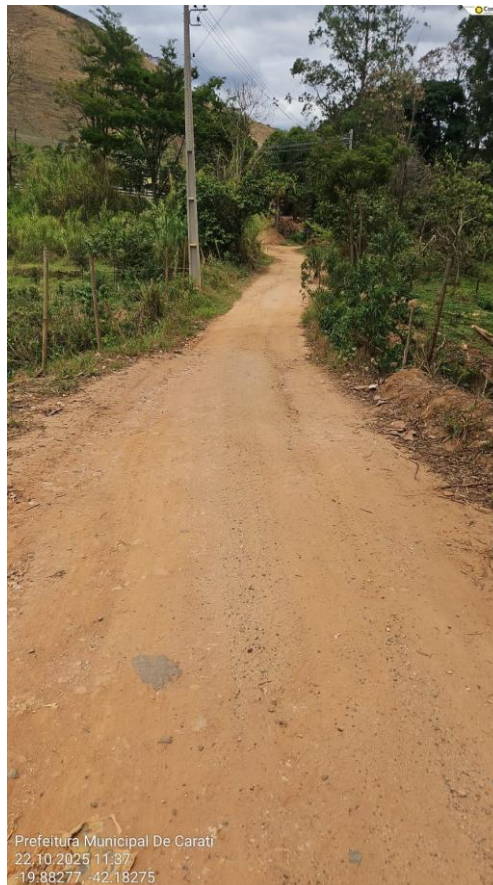
1. Referência do ponto: próximo a propriedade do José Marques, distrito de Sapucaia Caratinga MG
2. Coordenadas de localização:

S	W
<b>-19.88294</b>	<b>-42.18278</b>

Observação: Transporte de produção agrícola, acesso ao Posto de Saúde atendimentos de aproximadamente 90 famílias. Sugerimos bueiro Armco de 2 metros de diâmetro e 6,00 m de comprimento. Largura média do córrego 1,6m, Profundidade média do córrego 1,2m.
