DECRETO Nº 029/2019

“Dispõe sobre interdição de ponte com risco de queda, e dá outras providências.”

PARECER TÉCNICO

REFERÊNCIA: PONTE DE MADEIRA SOBRE O RIO MANHUAÇÚ.

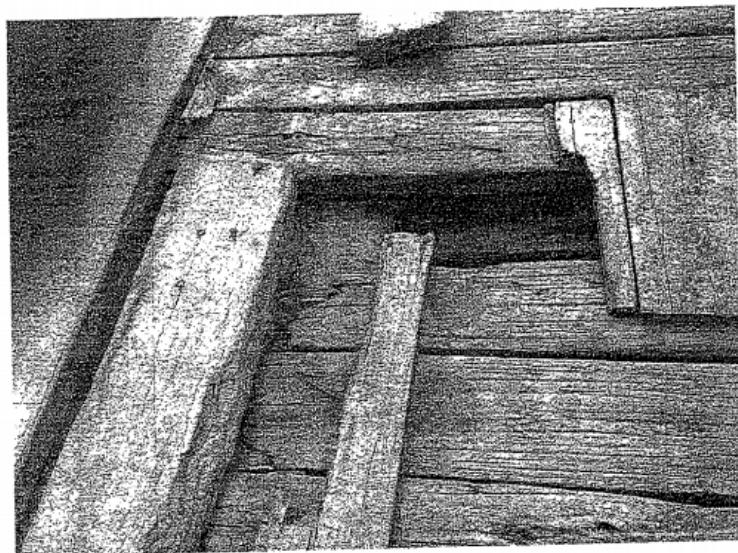
Durante a vistoria realizada, constatamos que as vigas de madeira dos dois últimos vãos, sentido Caratinga/Ipanema, estão deterioradas (podres), apresentando fraturas e por consequência os tabuleiros estão diferencialmente recalados.

AS FOTOGRAFIAS REGISTRAM AS CONDIÇÕES DOS PRANCHÕES DO TABULEIRO DA PONTE.

Destarte, concluímos que para evitarmos tragédias a Ponte deverá ser imediatamente interditada até que se tomem medidas em relação à segurança dos transeuntes (veículos e pedestres).
