| RELATÓRIO FOTOGRÁFICO | |
| OBJETO: Reforma do CRAS – Santa Cruz | LOCAL:<br>Tv. São Vicente de Paula, nº 55 – Caratinga/MG |

Data da Vistoria: 28 de abril de 2026

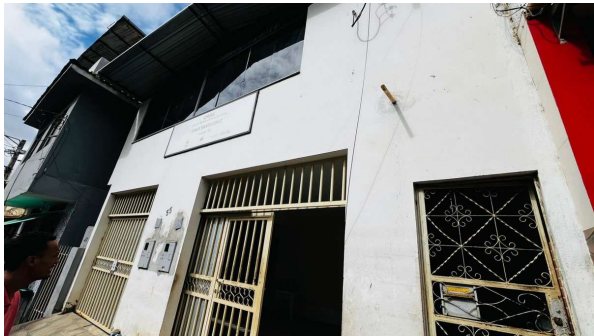
| RELATÓRIO FOTOGRÁFICO | |
|---|---|
| <b>Descrição:</b> FACHADA PRINCIPAL — Centro de Referência de Assistência Social (CRAS) Santa Cruz; edificação em alvenaria pintada com placa de identificação afixada e portões metálicos gradeados. | <b>Descrição:</b> Salão de espera/recepção — ambiente amplo com paredes em pintura branca, viga aparente, mobiliário simples ; piso cerâmico antigo. |

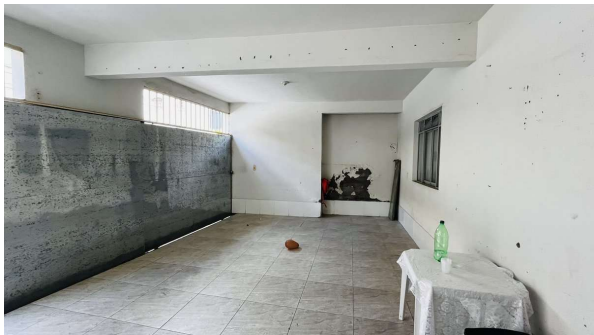
| RELATÓRIO FOTOGRÁFICO | |
|---|---|
| <b>Descrição:</b> Salão principal — vista geral do ambiente de espera. | <b>Descrição:</b> Recepção interna — cadeiras de espera enfileiradas, |

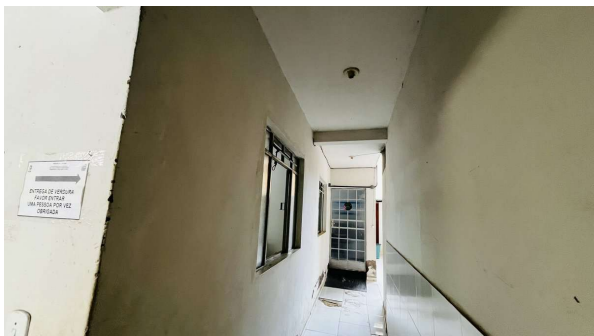
| RELATÓRIO FOTOGRÁFICO | |
|---|---|
| FOTO 07 | FOTO 08 |

| RELATÓRIO FOTOGRÁFICO | |
|---|---|
| <b>Descrição:</b> Corredor de acesso — passagem estreita com paredes em tom claro, esquadria metálica. | <b>Descrição:</b> Acesso à Sala de Vídeo — porta de madeira.. |

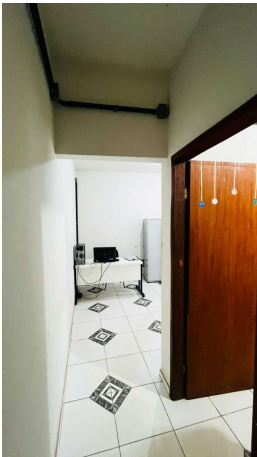
| RELATÓRIO FOTOGRÁFICO | |
|---|---|
| FOTO 09 | FOTO 10 |

| RELATÓRIO FOTOGRÁFICO | |
|---|---|
| <b>Descrição:</b> Circulação para sala de atendimento — porta de madeira maciça à direita e acesso a sala com mesa de trabalho. | <b>Descrição:</b> Sala de atendimento . |

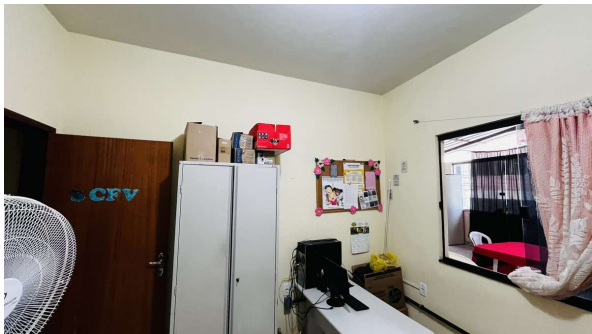
| RELATÓRIO FOTOGRÁFICO | |
|---|---|
| FOTO 11 | FOTO 12 |

| RELATÓRIO FOTOGRÁFICO | |
|---|---|
| <b>Descrição:</b> Sala CFV— armário cinza e janela com cortina; piso cerâmico em condição razoável. | <b>Descrição:</b> Sala CFV — armário cinza, prateleira metálica com material de apoio e janela; mobiliário básico para uso administrativo. |

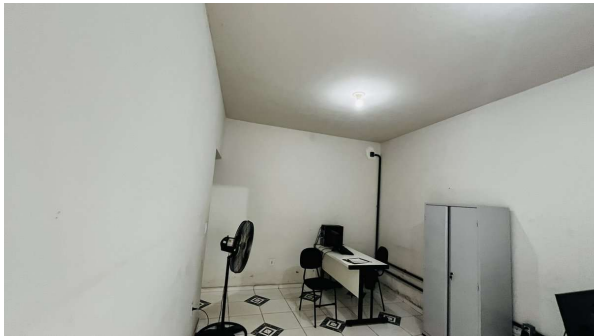
| RELATÓRIO FOTOGRÁFICO | |
|---|---|
| <b>Descrição:</b> Sala administrativa — mesa com computador, ventilador de coluna, armário cinza e fiação elétrica em eletroduto aparente. | <b>Descrição:</b> Arquivo administrativo — mobiliário em aço, prateleiras com caixas-arquivo e armário; ambiente compacto utilizado para guarda de processos. |

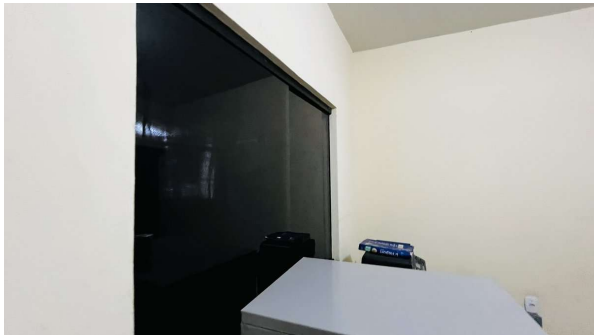
| RELATÓRIO FOTOGRÁFICO | |
|---|---|
| <b>Descrição:</b> Sala administrativa pequena — armário preto encostado na parede e mesa de apoio. | <b>Descrição:</b> Depósito de arquivos — prateleiras metálicas com caixas-arquivo numeradas e armários auxiliares. |

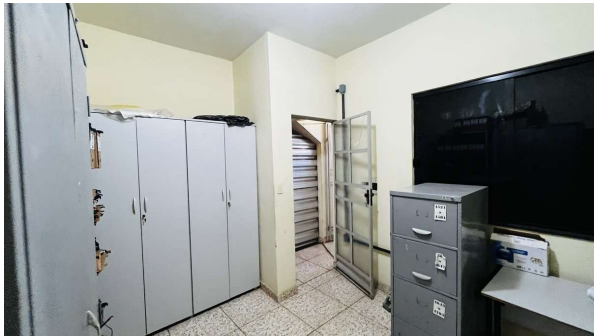
| RELATÓRIO FOTOGRÁFICO | |
|---|---|
| FOTO 17 | FOTO 18 |

| RELATÓRIO FOTOGRÁFICO | |
|---|---|
| <b>Descrição:</b> Almoxarifado/depósito — armários metálicos enfileirados, arquivos de aço e equipamento eletroeletrônico armazenado; piso cerâmico antigo. | <b>Descrição:</b> Sala de apoio — armário metálico, porta de madeira maciça e fiação elétrica em eletrodutos aparentes sobre a pintura. |

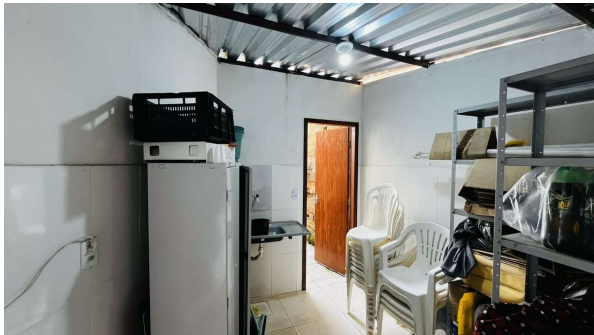
| RELATÓRIO FOTOGRÁFICO | |
|---|---|
| FOTO 19 | FOTO 20 |

| RELATÓRIO FOTOGRÁFICO | |
|---|---|
| <b>Descrição:</b> Área de serviço — cobertura em telha metálica trapezoidal. | <b>Descrição:</b> Cozinha — geladeira, fogão, bancada com pia e janela com vista para o exterior. |

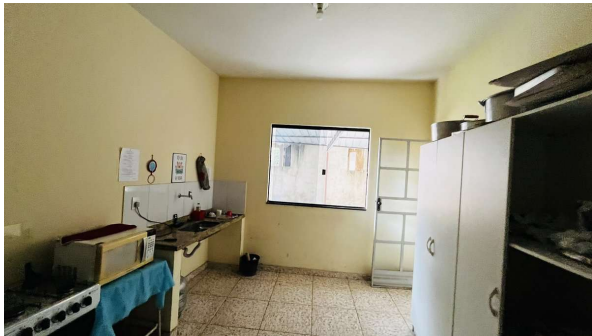
| RELATÓRIO FOTOGRÁFICO | |
|---|---|
| <b>Descrição:</b> Cozinha (outro ângulo) — bancada com pia, fogão, micro-ondas e janela basculante metálica; ambiente funcional para preparo de lanches. | <b>Descrição:</b> Refeitório/copa — mobiliário simples (mesa redonda e cadeiras), armário aberto com utensílios. |

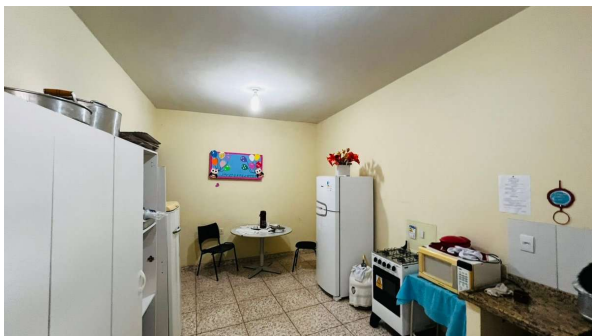
| RELATÓRIO FOTOGRÁFICO | |
|---|---|
| <b>Descrição:</b> Refeitório — armários, geladeira, mesa redonda com cadeiras; ambiente com pintura amarelada. | <b>Descrição:</b> Detalhe da pia da cozinha — torneira danificada, cuba inox, bancada em granito e revestimento cerâmico ornamental antigo (azulejo claro com listras douradas). |

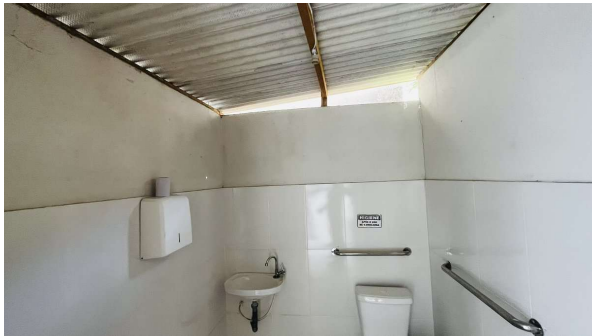
| RELATÓRIO FOTOGRÁFICO | |
|---|---|
| <b>Descrição:</b> Banheiro adaptado — pia, vaso sanitário, barras de apoio para PCD e cobertura em telha metálica trapezoidal; revestimento em azulejo branco. | <b>Descrição:</b> Banheiro adaptado (detalhe) — barras de apoio para acessibilidade fixadas nas paredes laterais; cobertura aparente em telha metálica. |

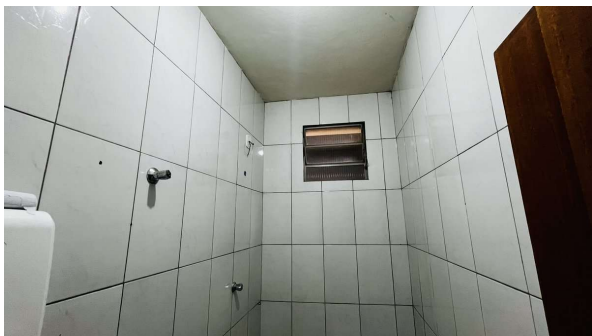
| RELATÓRIO FOTOGRÁFICO | |
|---|---|
| <b>Descrição:</b> Banheiro — revestimento cerâmico branco completo até o teto, ducha higiênica e janela tipo basculante na parte superior. | <b>Descrição:</b> Banheiro — pia em louça rosa antiga, vaso sanitário ; revestimento cerâmico branco e piso em cerâmica antiga. |

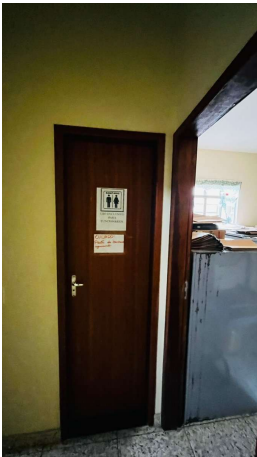
| RELATÓRIO FOTOGRÁFICO | |
|---|---|
| FOTO 29 | FOTO 30 |

| RELATÓRIO FOTOGRÁFICO | |
|---|---|
| <b>Descrição:</b> Porta de banheiro — porta de madeira maciça com placa de identificação para Acessibilidade; abertura para circulação interna. | <b>Descrição:</b> Detalhe —tomada danificada. |

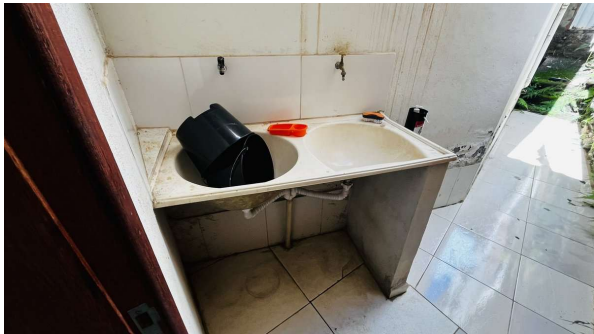
| RELATÓRIO FOTOGRÁFICO | |
|---|---|
| FOTO 31 | FOTO 32 |

| RELATÓRIO FOTOGRÁFICO | |
|---|---|
| <b>Descrição:</b> Tanque externo — pia/tanque em louça branca em área aberta com vista para fundos do imóvel; parede com manchas de umidade e desgaste. | <b>Descrição:</b> Tanque/lavatório externo — louça com bacia para roupas; superfície com sujeira e marcas de uso. |

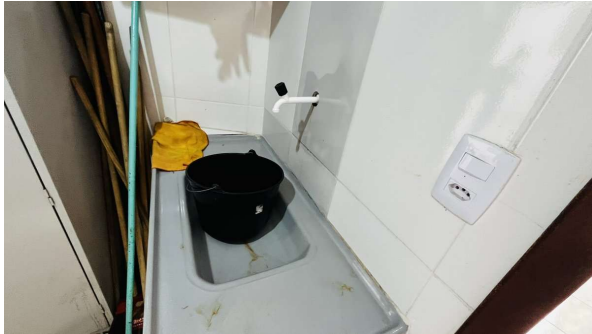
| RELATÓRIO FOTOGRÁFICO | |
|---|---|
| <b>Descrição:</b> Detalhe sob o tanque — tubulação hidráulica em PVC, manchas de umidade no piso e revestimento cerâmico desgastado. | <b>Descrição:</b> Tanque interno — louça/granito em ambiente de serviço, com balde plástico, materiais de limpeza e tomada elétrica próxima. |

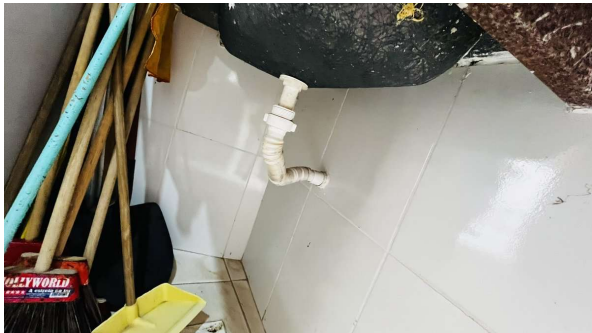
| RELATÓRIO FOTOGRÁFICO | |
|---|---|
| <b>Descrição:</b> Detalhe hidráulico — sifão e tubulação em PVC sob caixa d'água plástica; piso e parede em revestimento cerâmico antigo. | <b>Descrição:</b> Bancada com cubas — duas cubas em alvenaria sob bancada plástica, com baldes plásticos e marcas de umidade na junção piso/parede falta sifão. |

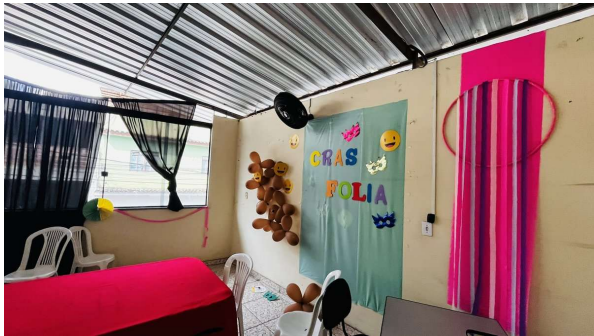
| RELATÓRIO FOTOGRÁFICO | |
|---|---|
| <b>Descrição:</b> Área de limpeza — bancada com cuba plástica, balde azul e materiais de limpeza armazenados; revestimento cerâmico antigo nas paredes. Torneira a ser substituída. | <b>Descrição:</b> Salão de atividades— espaço decorado com painéis temáticos, cadeiras, mobiliário escolar e cobertura metálica. |

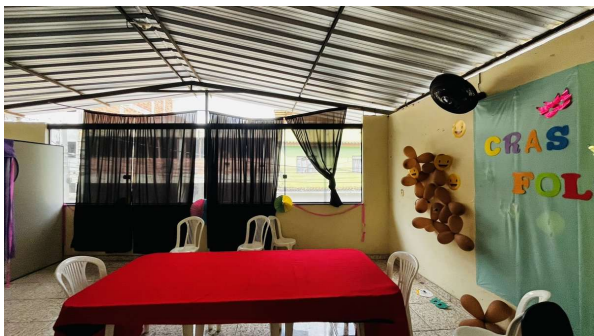
| RELATÓRIO FOTOGRÁFICO | |
|---|---|
| <b>Descrição:</b> Salão de atividades . | <b>Descrição:</b> Sala de convivência — duas mesas de pebolim, cartazes informativos nas paredes, ventilador de coluna e geladeira; piso cerâmico. |

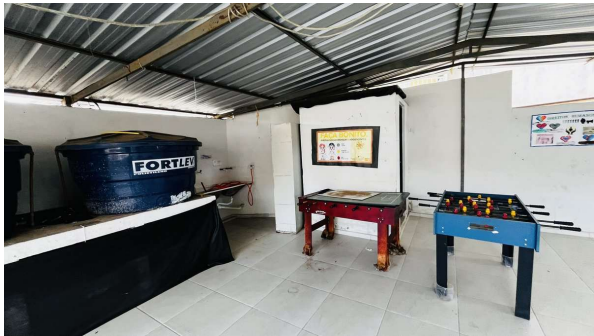
| RELATÓRIO FOTOGRÁFICO | |
|---|---|
| <b>Descrição:</b> Sala de convivência — pebolim, caixa d'água azul (Fortlev); cobertura em estrutura metálica. | <b>Descrição:</b> Reservatórios de água — duas caixas d'água (Fortlev 1000L) sobre estrutura de apoio em alvenaria. |

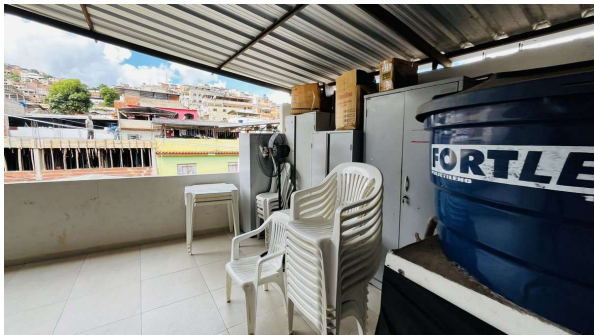
| RELATÓRIO FOTOGRÁFICO | |
|---|---|
| <b>Descrição:</b> Terraço — cadeiras plásticas empilhadas, caixa d'água azul, ventilador e cobertura em estrutura metálica trapezoidal; vista para a vizinhança. | <b>Descrição:</b> Terraço/área externa — piso cerâmico, cobertura em estrutura metálica, mesa coberta com pano vermelho e vista da edificação vizinha. |

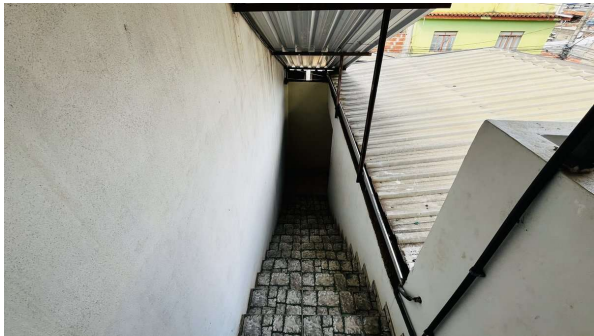
| RELATÓRIO FOTOGRÁFICO | |
|---|---|
| FOTO 45 | FOTO 46 |

| RELATÓRIO FOTOGRÁFICO | |
|---|---|
| <b>Descrição:</b> Escada externa lateral — degraus em cerâmica pedra portuguesa entre paredes rebocadas, com cobertura metálica trapezoidal . | <b>Descrição:</b> Escada externa . |

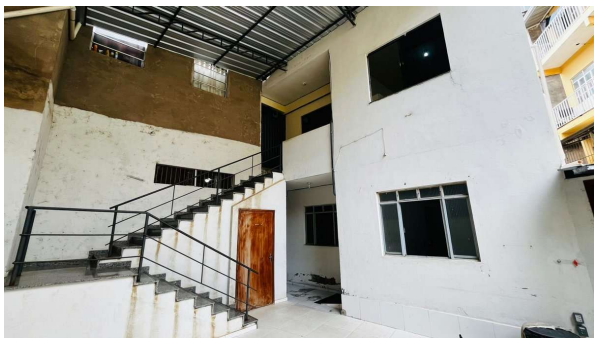
| RELATÓRIO FOTOGRÁFICO | |
|---|---|
| FOTO 47 | FOTO 48 |

| RELATÓRIO FOTOGRÁFICO | |
|---|---|
| <b>Descrição:</b> Acesso ao pavimento superior — escada interna com guarda-corpo metálico, parede em pintura branca e porta de madeira ao fundo. | <b>Descrição:</b> Acesso ao terraço — corredor com divisórias metálicas (boxes) e cobertura em telha metálica; piso cerâmico antigo. |

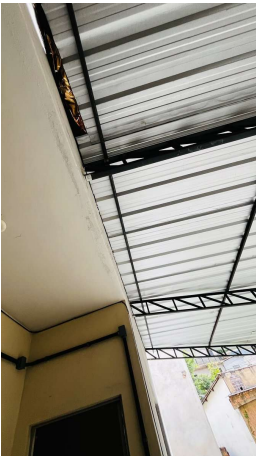
| RELATÓRIO FOTOGRÁFICO | |
|---|---|
| <b>Descrição:</b> Pátio externo — piso cerâmico, banco/cadeira de apoio, paredes com manchas de umidade e cobertura em estrutura metálica; vista das edificações vizinhas. | <b>Descrição:</b> Cobertura — telhas tipo zinco/galvanizada e estrutura metálica de apoio em condição razoável; junção com parede em alvenaria. |

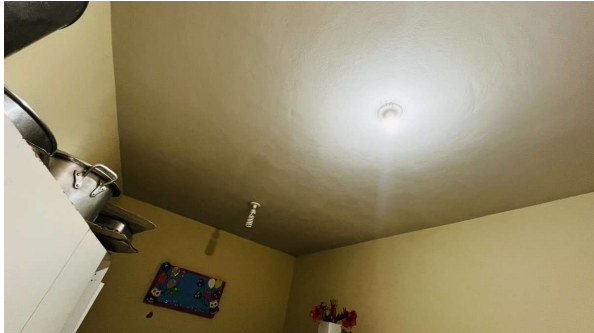
| RELATÓRIO FOTOGRÁFICO | |
|---|---|
| FOTO 53 | FOTO 54 |

| RELATÓRIO FOTOGRÁFICO | |
|---|---|
| <b>Descrição:</b> Cobertura — detalhe de telhas trapezoidais com fragmento solto/quebrado e fissura na laje superior; risco de infiltração. | <b>Descrição:</b> Teto/forro com cabeamento — laje pintada com luminária central. |

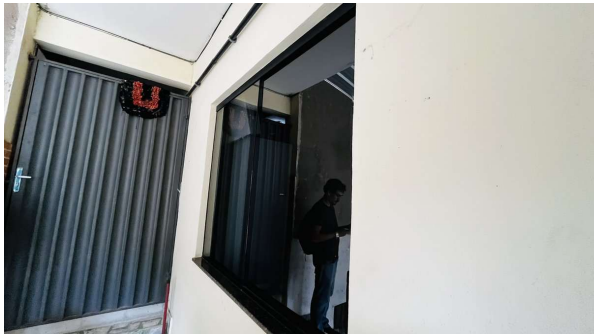
| RELATÓRIO FOTOGRÁFICO | |
|---|---|
| FOTO 55 | FOTO 56 |

| RELATÓRIO FOTOGRÁFICO | |
|---|---|
| <b>Descrição:</b> Vão externo lateral . | <b>Descrição:</b> Corredor lateral externo — passagem entre paredes com janelas basculantes metálicas; piso cerâmico antigo, sem acabamento de forro. |

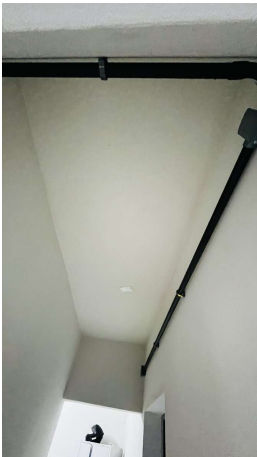
| RELATÓRIO FOTOGRÁFICO | |
|---|---|
| FOTO 57 | FOTO 58 |

| RELATÓRIO FOTOGRÁFICO | |
|---|---|
| <b>Descrição:</b> Vão de circulação vertical. | <b>Descrição:</b> Portão de divisão a ambiente inacessível. |
