PROJETO ARQUITETÔNICO

REVITALIZAÇÃO E RESTAURAÇÃO DA ESTAÇÃO FERROVIÁRIA DE CARATINGA

PLANTA DE PISOS
PLANTA DE COBERTURA

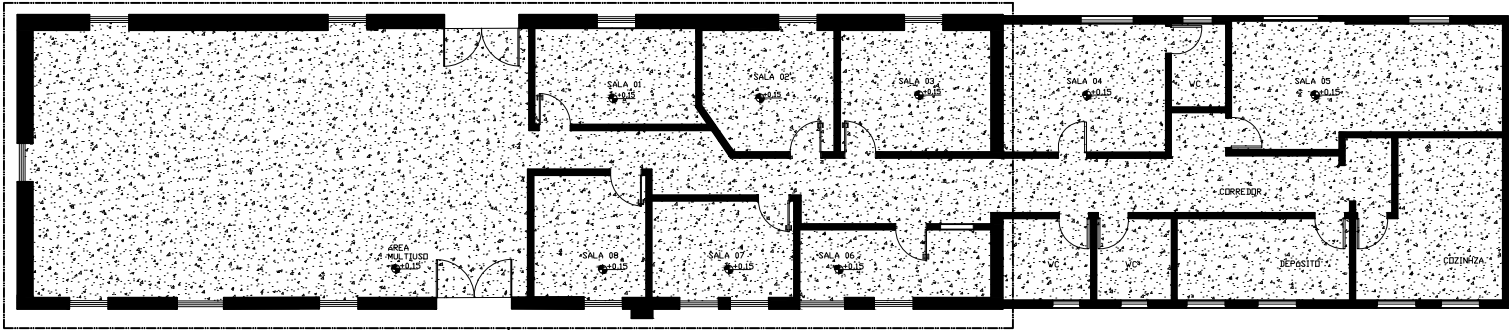
PLANTA DE PISOS
ESCALA 1:200

NA ÁREA DO CORPO ORIGINAL DA EFHCAÇÃO, REALIZAR PROSPECÇÕES IN LOCO FIM DE VERIFICAR A POSSÍVEL EXISTÊNCIA DE ALGUM PISO ANTERIOR SOB O PISO CERÂMICO ATUALMENTE EXISTENTE. CASO ESTE EXISTA, O PISO ATUAL DEVERÁ SER CUIDADOSAMENTE RETIRADO E SERÁ PROPOSTA UMA SOLUÇÃO PROJETUAL QUE CONTEMPLE A RECUPERAÇÃO DO PISO ANTERIOR. CASO AS PROSPECÇÕES REALIZADAS NÃO ENCONTREM VESTÍGIOS DE UM ANTIGO PISO, TODA A ESTAÇÃO DEVERÁ RECEBER UM PISO UNIFORME EM GRANILITE OU CIMENTO QUEIMADO. TRATAR AINDA OS CUPINS DE TERRA DO TERRENO, PARA QUE OS MESMOS NÃO RETORNEM AO EDIFÍCIO APÓS A FINALIZAÇÃO DAS OBRAS DE RESTAURO.
