PROPRIETÁRIO:
PREFEITURA MUNICIPAL DE CARATINGA

TÍTULO:
CROQUI DE LOCALIZAÇÃO DE BUEIRO
DO MUNICÍPIO DE CARATINGA/MG.

FOLHA
04/04

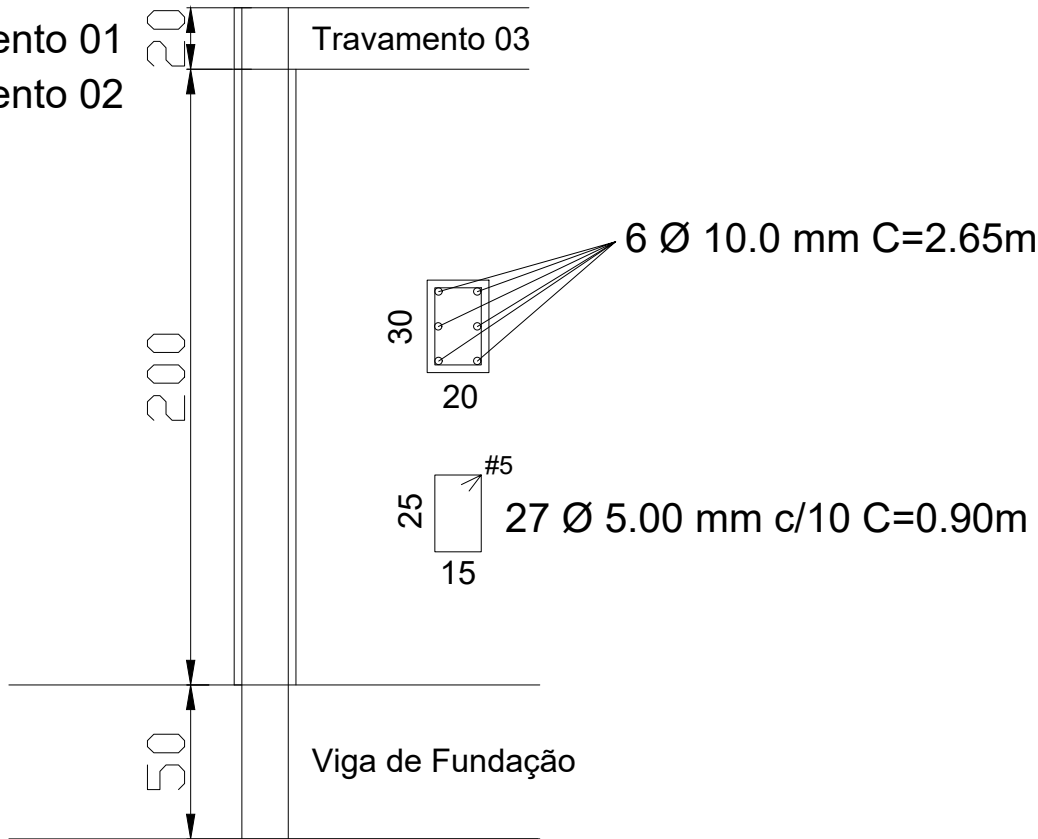
Detalhe:

Travamento 01
Travamento 02

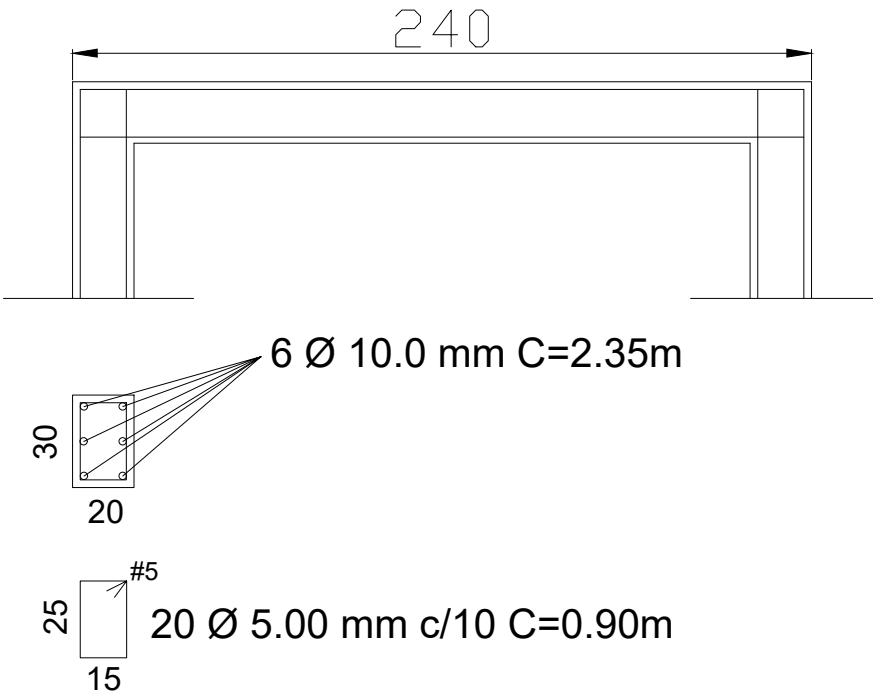
Detalhe:

Travamento 03

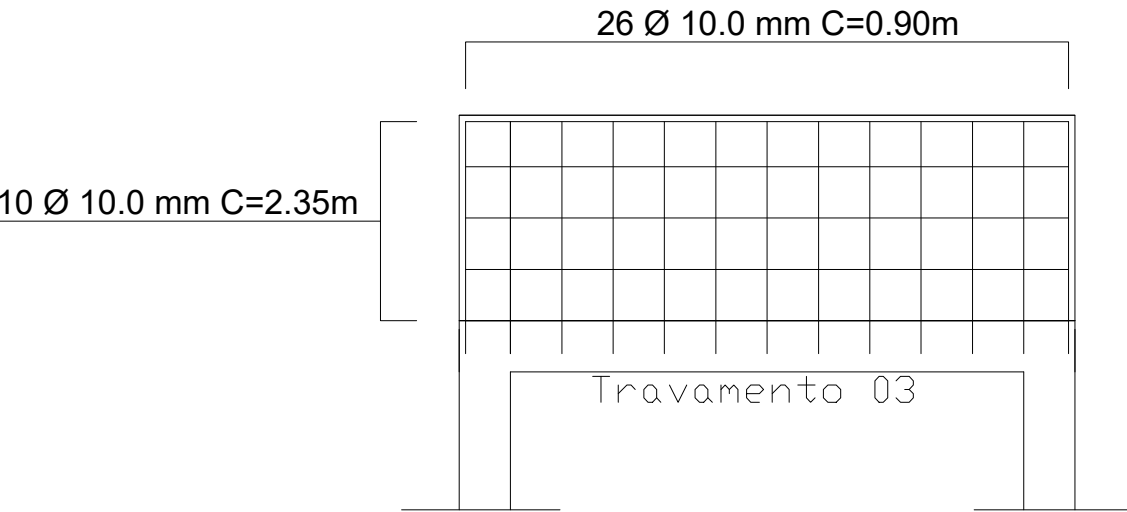
Detalhe:

Estrutura 01

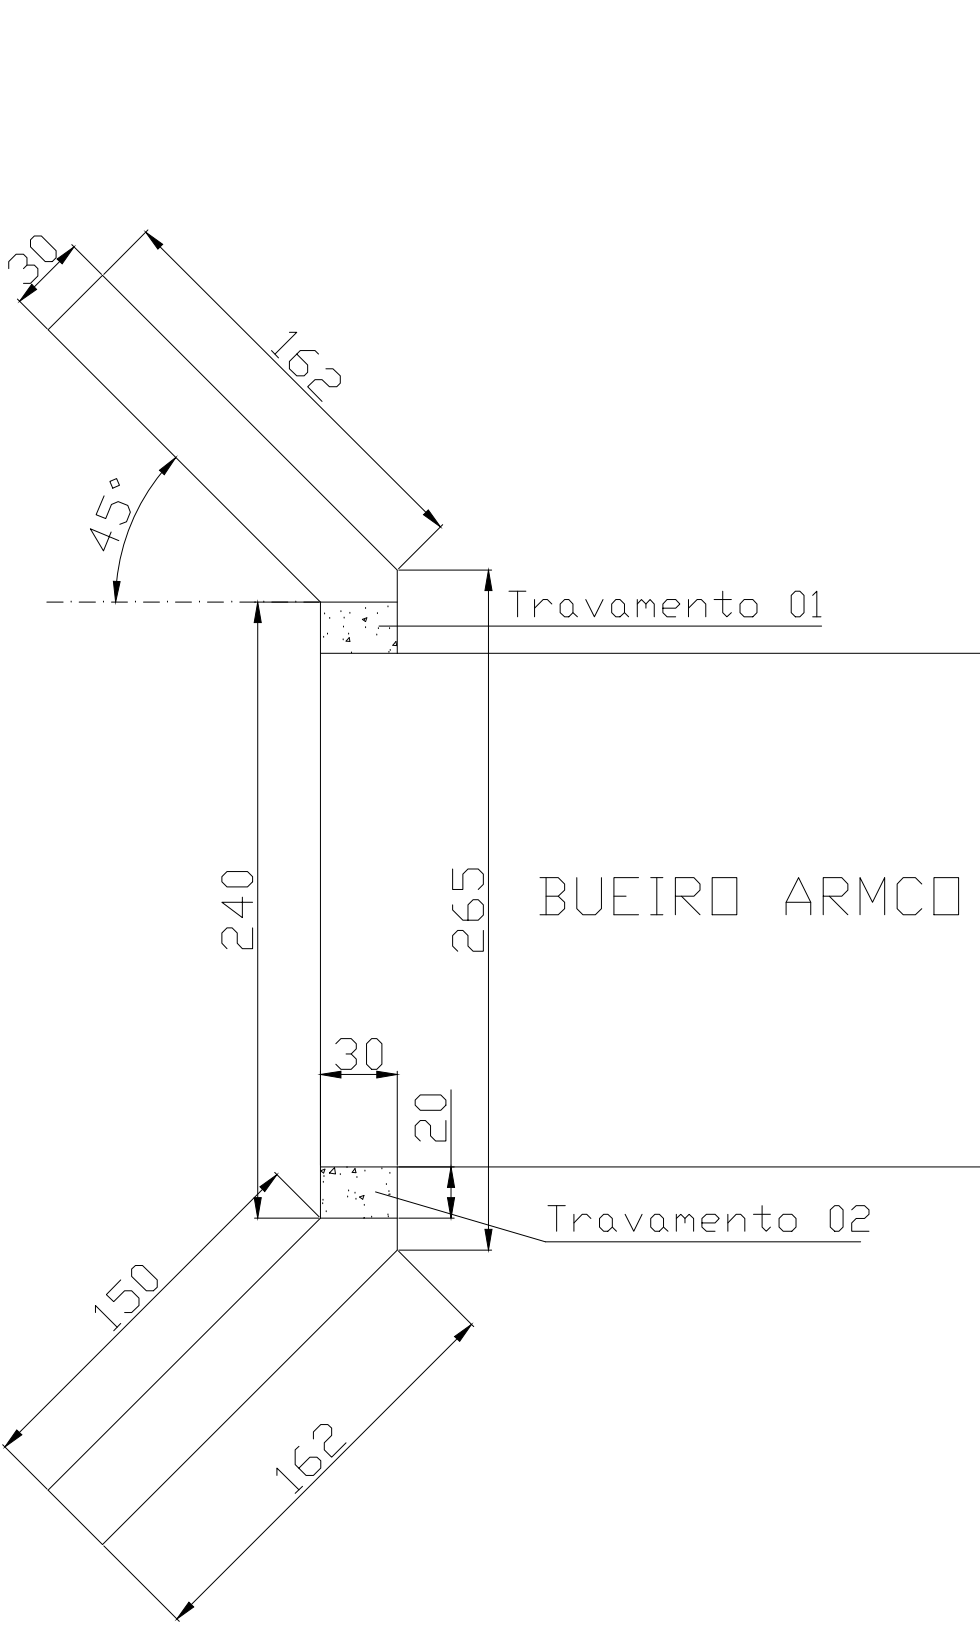
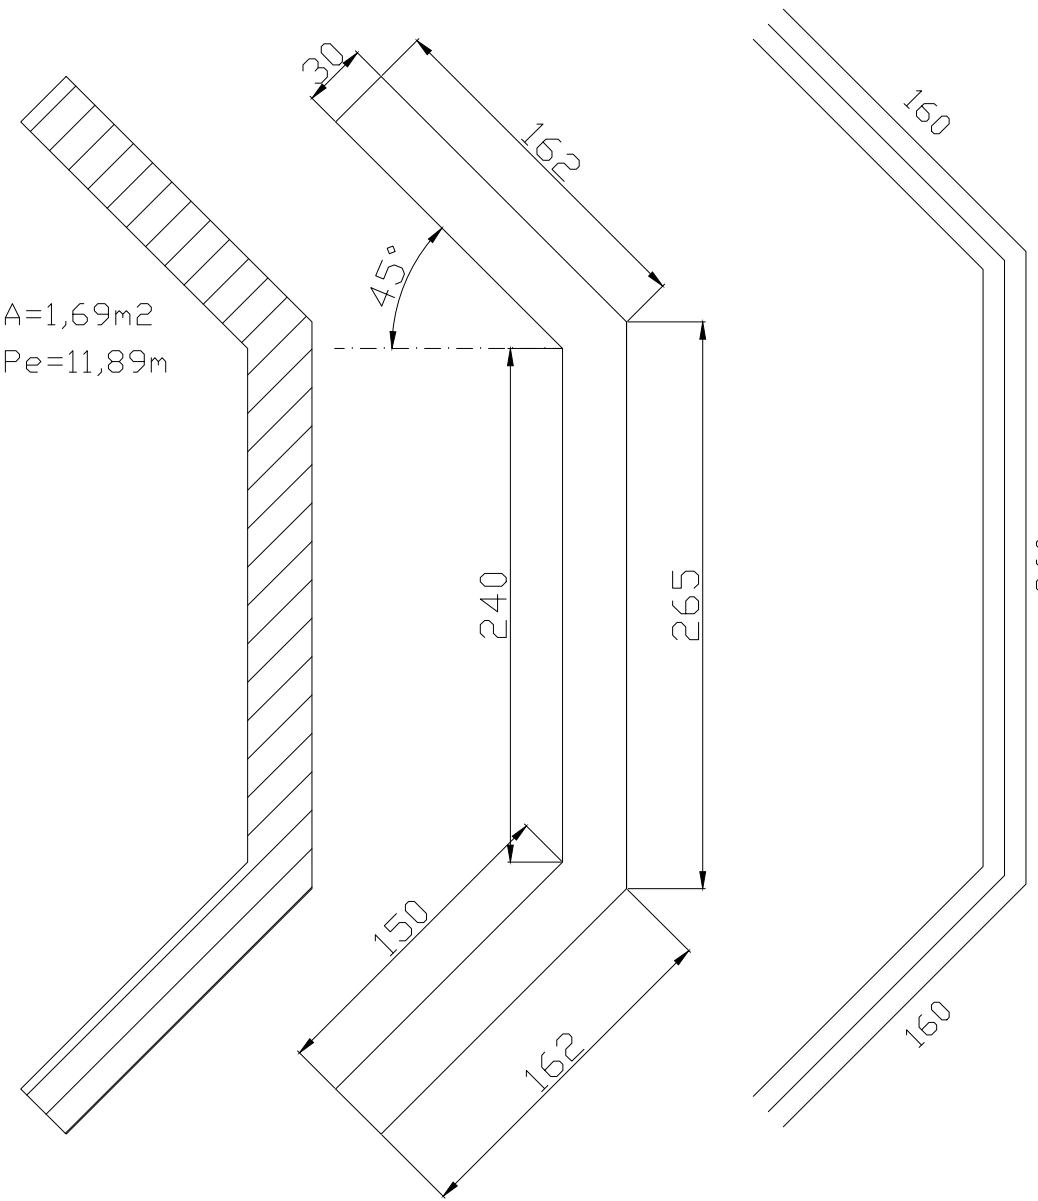
Viga de Fundação
Armação Inferior e Superior

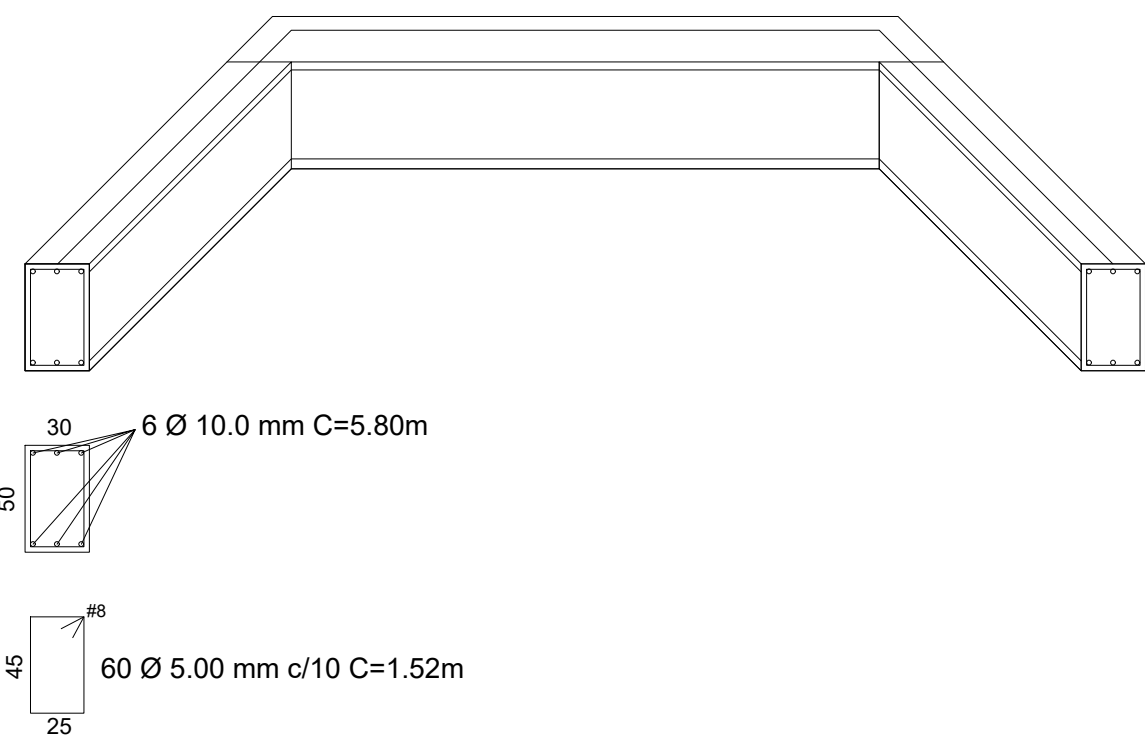
Detalhamento
