PREFEITURA MUNICIPAL DE CARATINGA/MG RECAPEAMENTO ASFALTICO – TUFFI CHALABI

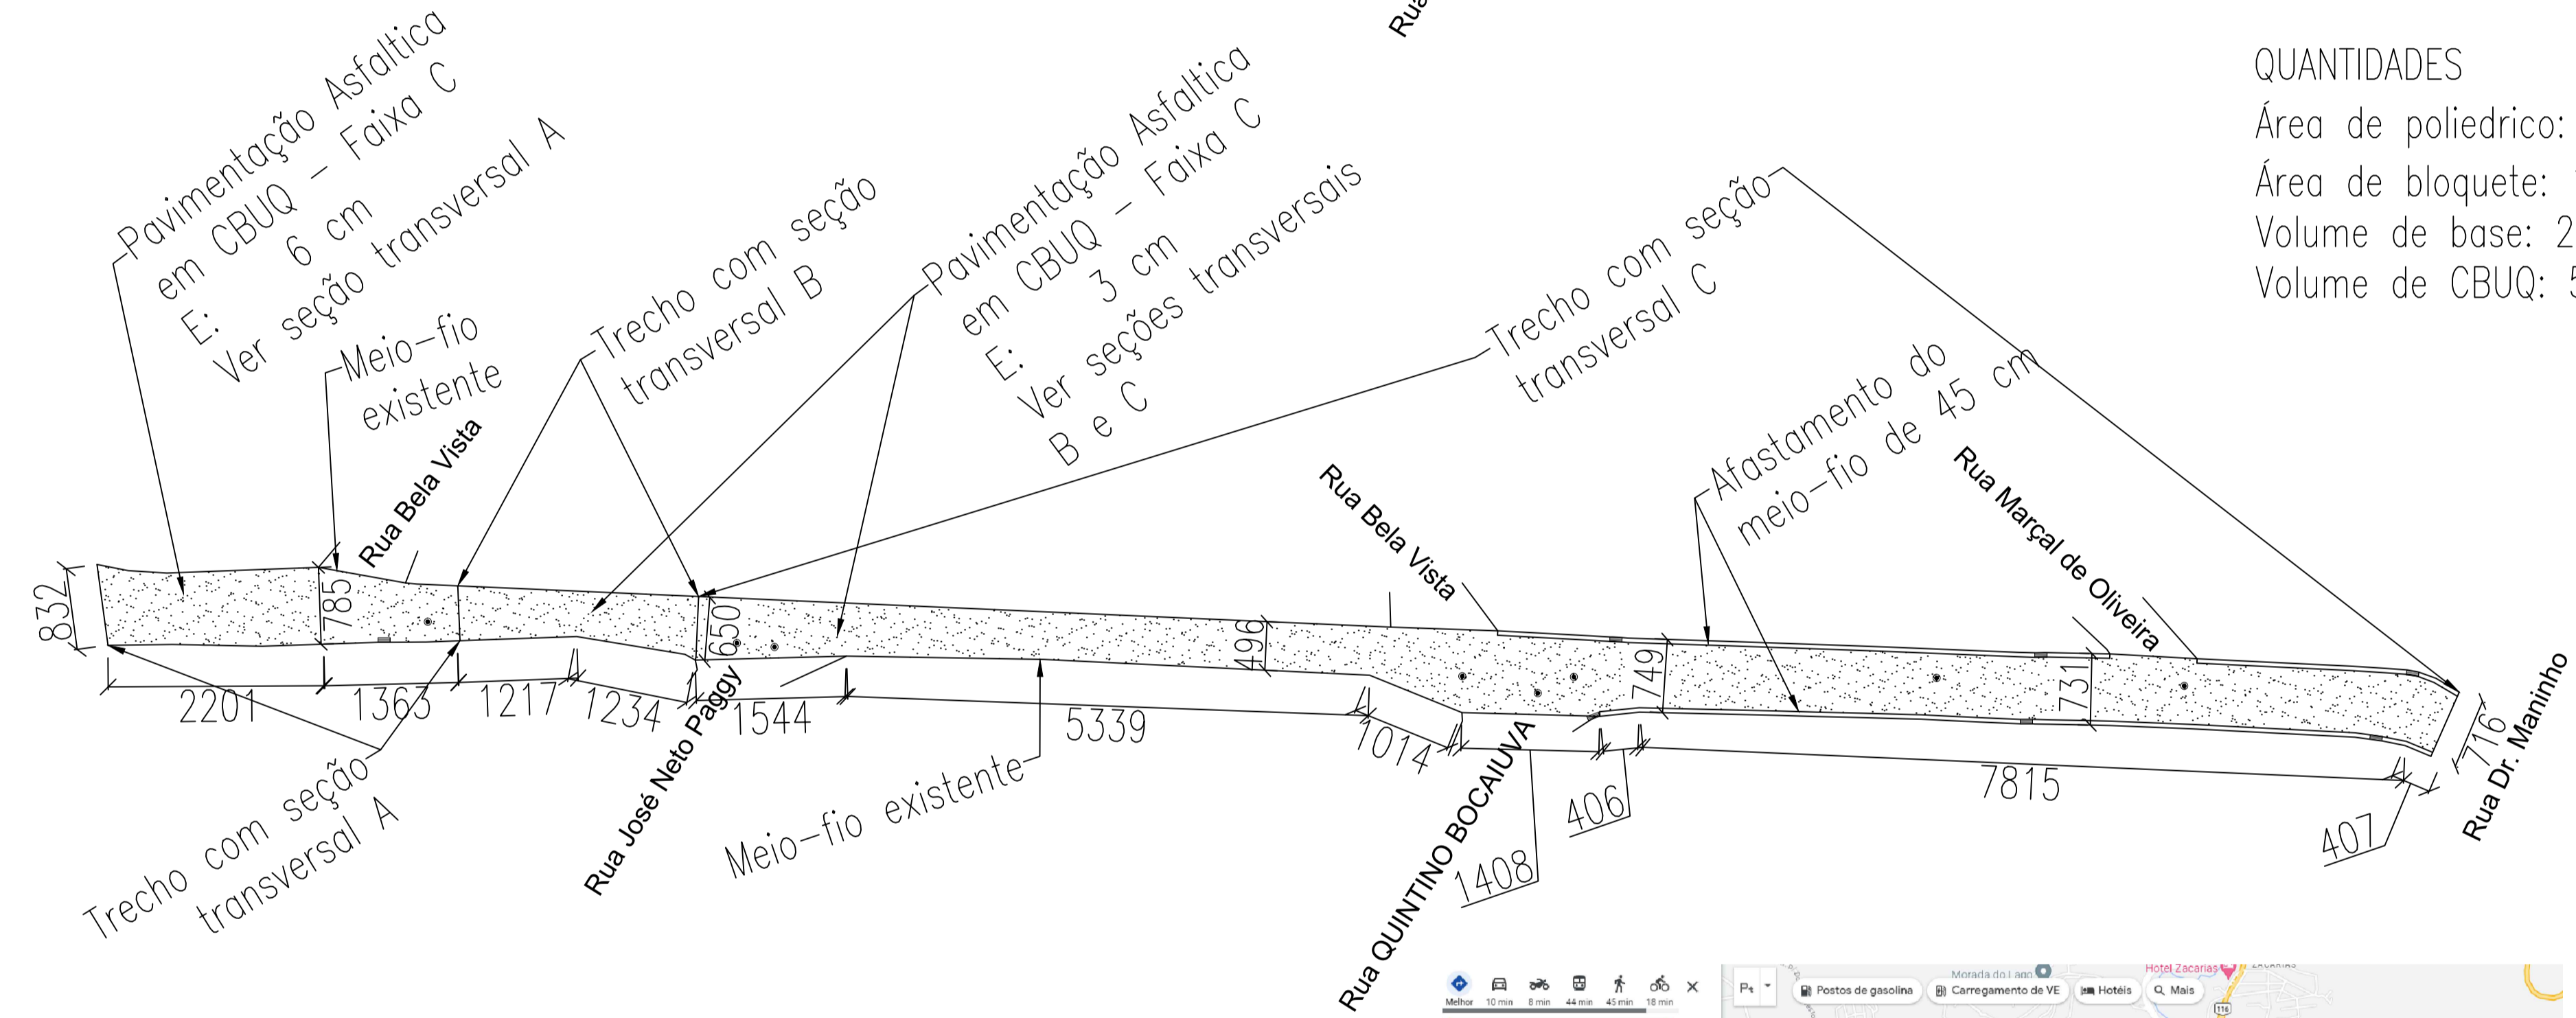
SITUAÇÃO PREVISTA

Área de poliedrico: 260,42 m²
Área de bloquete: 127,65 m²
Volume de base: 25,53 m³
Volume de CBUQ: 52,19 m³
